# Archeologisch onderzoek windmolenpark Vrasene (provincie Oost-Vlaanderen)

Prospectie	
Vergunningsnummer:	2011/068
Naam aanvrager:	Tom Boncquet
Naam site:	Beveren, Duikeldam

Het archeologisch onderzoek kwam tot stand naar aanleiding van de geplande aanleg van een windmolenpark langs de E34 te Vrasene, Beveren door de firma Fortech bvba. De zones bevinden zich meer bepaald op de percelen 688c, 731b, 735a, 769b, 771 en 848 (Afdeling 4, sectie A) en 525c en 525d (Afdeling 5, sectie A). Aangezien een dergelijk project een belangrijke impact heeft op het bodemarchief stuurde Ruimte en Erfgoed aan op een archeologisch onderzoek op de zones waar de windturbines komen.

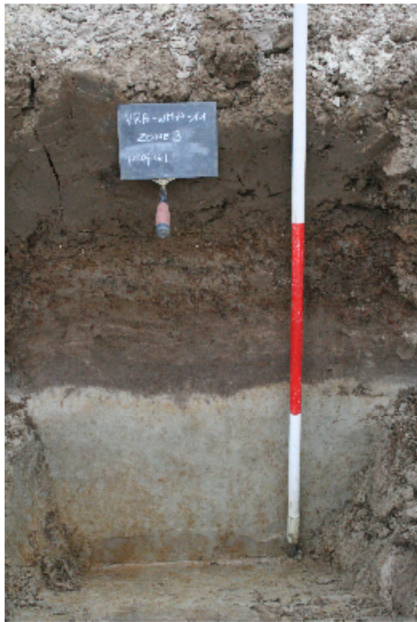
Fig. 5. Profiel in zone 3

-Sterk kleiige donkerbruine homogene ploeglaag. De dikte van deze ploeglaag varieerde per zone.

-Lichtbruin-grijs kleipakket, afkomstig van de grote inundaties van de 16<sup>de</sup> eeuw. Door een opeenvolging van verschillende grote dijkbreuken is een mooie horizontale gelaagdheid te zien in dit pakket. Deze gelaagdheid is toe te schrijven aan schorrevorming. Dit gebeurde door langdurige blootstelling aan de getijden van de Schelde, als gevolg van het intentioneel doorsteken van de dijken.<sup>2</sup> Een deel van dit kleipakket is door regelmatig ploegen opgenomen in de ploeglaag, een scherpe grens is dus niet te onderscheiden. De dikte van dit kleipakket varieert van zone tot zone, maar over het algemeen kan gezegd worden dat de dikte afneemt naar het zuiden toe – en dus naar de zandrug waarop Vrasene-dorp werd gebouwd. Het spreekt voor zich dat het landschap na de grote inundaties er volledig anders uitzag dan daarvoor: depressies spoelden dicht en op de plaatsen waar de dijken doorbraken ontstonden diepe geulen.

-Gele homogene ijzerhoudende zandbodem

-Dieper in de bodem krijgt het zand een uitgesproken groene kleur. Mogelijk gaat het hier om een opduiking van tertiair zand.

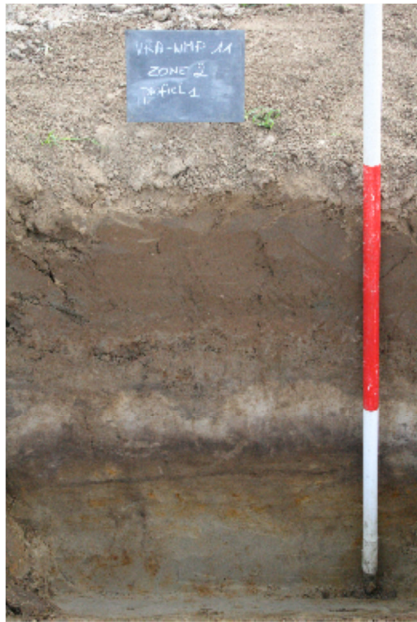
Fig. 6. De podzol was duidelijk zichtbaar binnen het profiel in zone 2

In zone 2 werd onder het kleipakket een oude podzolbodem aangetroffen die op sommige plaatsen - vermoedelijk in een depressie - volledig gespaard is gebleven van vernietiging door landbouwactiviteiten. Buiten deze depressie is de bovenkant van deze podzol opgeploegd en opgenomen in de ploeglaag.

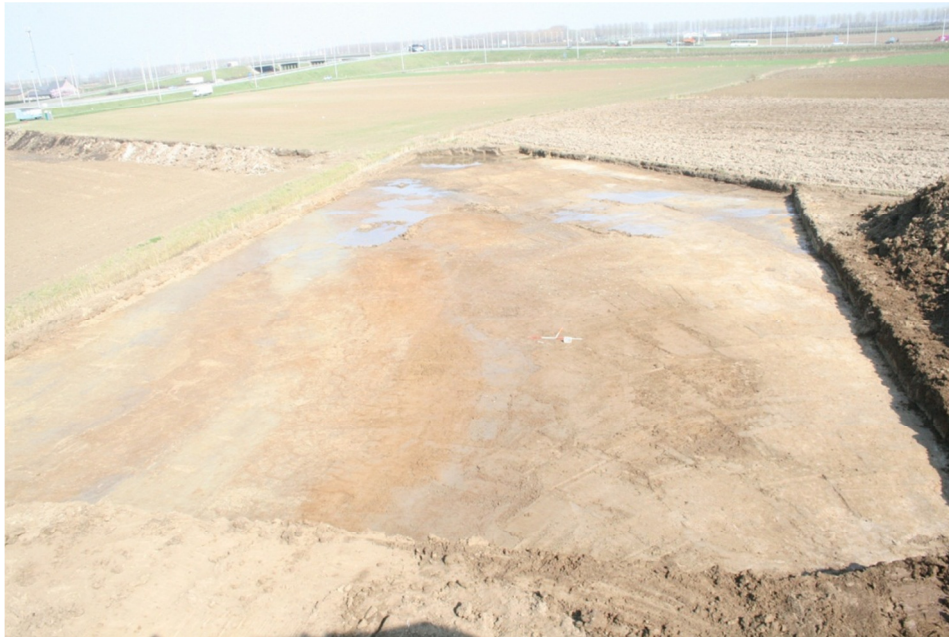
Fig. 8. Overzichtsfoto werkzone zone 1

Zone 1 bevindt zich ten zuiden van de huidige loop van de Verre, wat oorspronkelijk een lager gelegen gebied omvatte, weg van de hoger gelegen zandrug. Dit bleek vooral uit de wegkoffer, waar het pakket inundatieklei veel dikker was dan in de andere zones. Rechtstreeks onder dit kleipakket kwam in de wegkoffer veen voor op ca. 0,97 meter TAW. In de eerste fase, waarbij het vlak bovenop het veen werd aangelegd, kwam een greppel aan het licht die een hoek maakte in de wegkoffer van noordwest-zuidoost naar noordoost-zuidwest. (Fig. 9) Er werd een lange plank in aangetroffen die mogelijk een stuk wrakhout is uit de periode van de overstromingen.

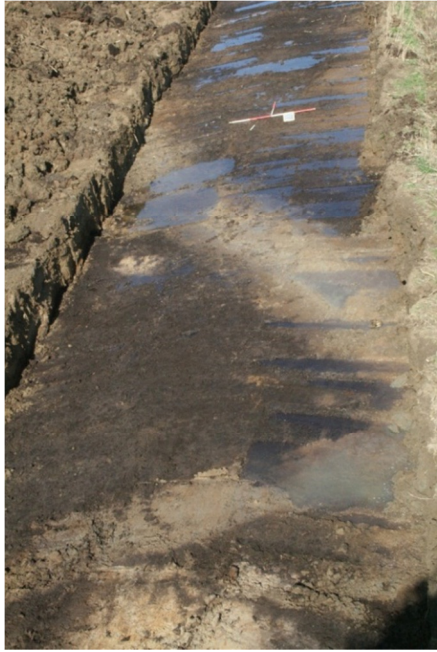
Fig. 9. Zicht op de hoek die de greppel maakt in de wegkoffer van zone 1

In de tweede fase werd dit veenpakket voorzichtig afgegraven, aangezien op de ondergrens tussen het veen en het zand waarschijnlijk steentijd materiaal te verwachten was. Dit materiaal zou dan mogelijk afgespoeld zijn van de zandrug, die zich meer richting zuiden bevindt. Er werd echter geen steentijd materiaal aangetroffen bij het vrijleggen tijdens de tweede fase. In deze fase werd ook machinaal een coupe gezet op de gracht die in het veen herkend werd. Hierbij moet opgemerkt worden dat deze coupe door de positie van de kraan niet mooi haaks op de gracht kon gezet worden, waardoor dit een vertekend beeld oplevert. (Fig. 10)

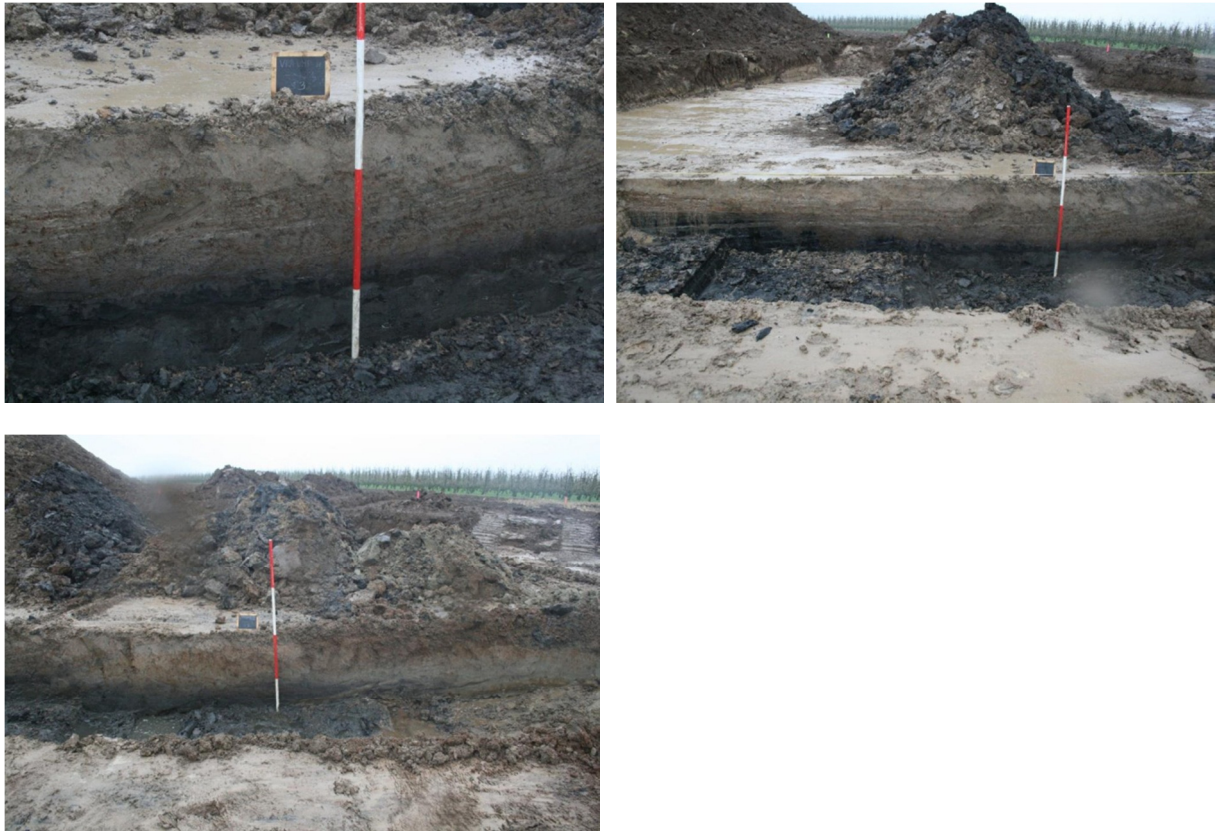
Fig. 11, 12 en 13. Overzicht op de doorsnede op de oude loop van de Verre

De werkzone wordt gedomineerd door een grote noordoost-zuidwest lopende kleizone van ca. 14 meter breed. Verschillende delen van deze kleizone werden manueel opgeschaafd om meer duidelijkheid te verkrijgen. Het gaat hier waarschijnlijk om een oude loop van de Verre. Hierop werd, na overleg met Ruimte en Erfgoed en de ADW, een coupe gezet, deels machinaal en deels door middel van boringen in het centrale deel. Omwille van het grondwater in combinatie met de meer zandige onderste vullingen kon de diepte van deze loop helaas niet achterhaald worden. In het onderste vullingspakket dat in de coupe en in de boringen kon aangesneden worden werd een opvallend grote hoeveelheid schelpmateriaal aangetroffen. Dit bevond zich op ongeveer 1m20 onder het afgegraven vlak (ca. 0,50 m TAW). In het profiel manifesteert zich een sterke gelaagdheid, wat

duidt op een gefaseerde dichtslibbing van de loop. Naar onder toe komt een pakket sterk organische zwarte plastische klei voor. (Fig. 11, 12 en 13)

Een interessant gegeven was wel de oude loop van de Verre in zone 1. Na de grote inundaties moesten de waterlopen namelijk opnieuw uitgegraven worden en was de precieze ligging van de oorspronkelijke lopen niet meer gekend. Jammer genoeg kon deze loop niet tot op zijn diepste punt onderzocht worden. In deze zone werd ook een uitloper aangetroffen van het veen, dat zich normaal gesproken meer ten noorden van de E34 bevindt.

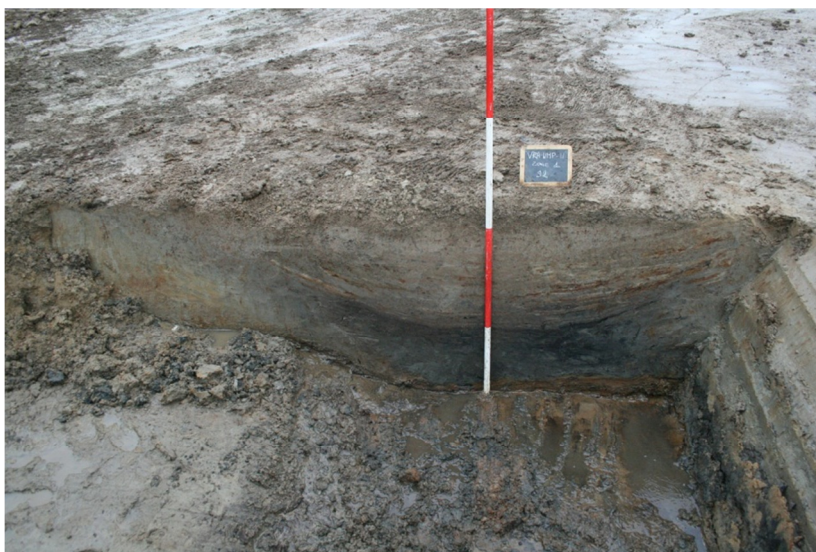
Fig. 14. De gracht die ten zuiden parallel loopt met de oude loop van de Verre

Parallel met deze oude loop van de Verre loopt een gracht van ca. 3 meter breed. De opvulling van deze gracht bestaat voornamelijk uit grijze klei met erin kleine geoxideerde ijzerhoudende laagjes die zijn ontstaan tijdens het dichtslibbingsproces. Onderaan de gracht komt een dunne organische accumulatieband voor. (Fig 14)

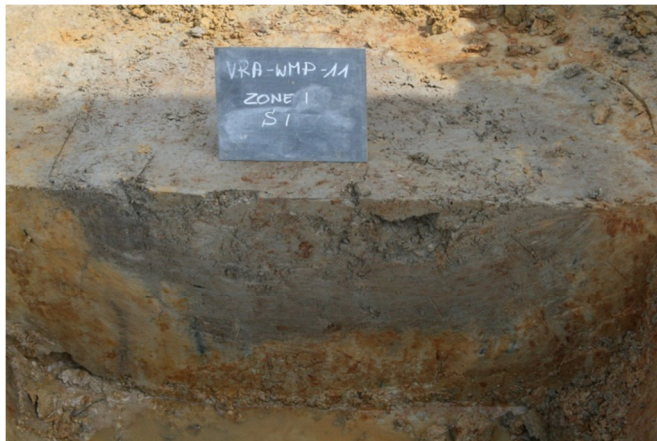
Fig. 15. Doorsnede op één van de kuilen in de zuidoosthoek van de werkzone

In de zuidoostelijke hoek van de werkzone werden nog enkele sporen herkend. Het gaat om een perceelsgracht langs de oostelijke rand die momenteel nog zichtbaar is in het landschap en nog in gebruik is als perceelsgrens, met ten westen daarvan een perceelsgracht die in het verlengde loopt van de bestaande perceelsgracht langs de oostelijke kant van de wegkoffer, dus aan de andere kant van de huidige loop van de Verre, maar die als dusdanig niet meer in het landschap in gebruik is. Meer naar het zuiden toe kwam nog een greppel en twee vermoedelijk recente kuilen (Fig. 15). Uit de sporen kon geen archeologisch dateerbaar materiaal gerecupereerd worden, waardoor de ouderdom van de sporen onbekend is.

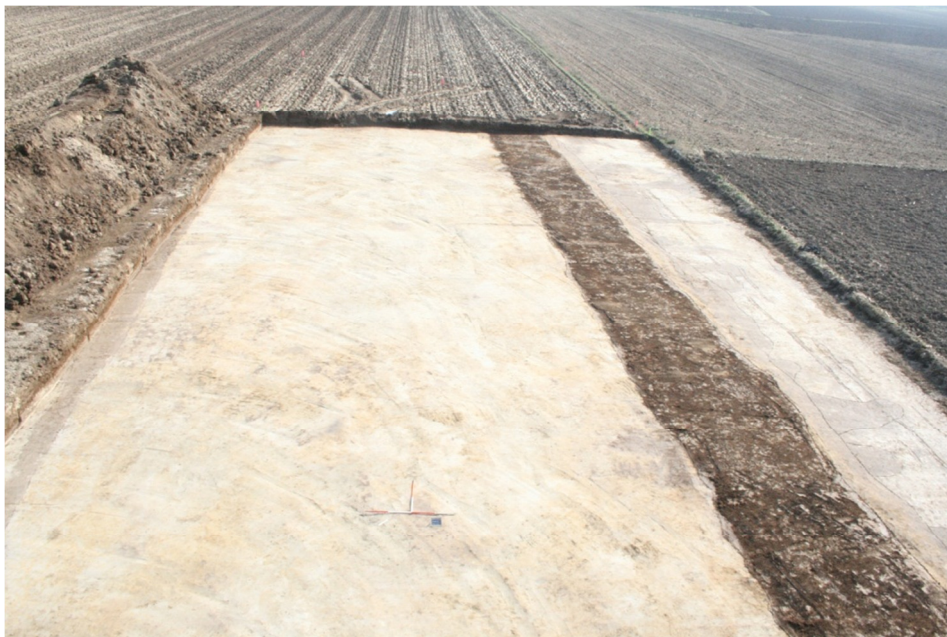
Fig. 18. Overzichtsfoto werkzone zone 3

Bij zone 3 is de afwezigheid van archeologische sporen opvallend. In de wegkoffer en de westelijke zijde van de werkzone komen twee perceelsgrachten voor. De meest westelijke gracht is nog steeds zichtbaar en functioneel in het landschap en vormt tevens de grens van zone 3. De andere gracht begint ongeveer op dezelfde plaats aan de start van de wegkoffer aan de Hoge Watergangweg, maar verwijderd zich langzaam van de eerste gracht doordat ze iets meer richting zuidoosten loopt. Vermoedelijk gaat het hier om dezelfde perceelsgrens die in de loop der jaren eens werd verlegd, mogelijk na de overstromingsfasen, wanneer niet alle grachten meer zichtbaar zullen geweest zijn.

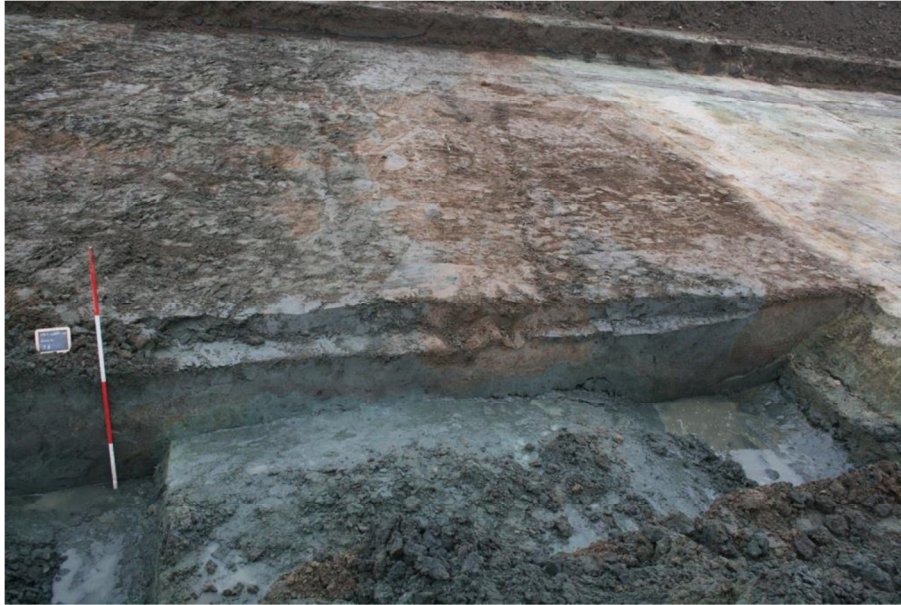
Fig. 22. Coupe op het wegtracé waarbij aan elke kant de grachtinsnijding te zien is

De wegkoffer en het oostelijk deel van de werkzone in zone 4 worden gekenmerkt door bruine klei vermengd met groen zand. Er kwam heel recent materiaal uit deze vulling naar boven. Vroeger moet op deze plaats een verharde weg gelopen hebben. Tijdens de ruilverkavelingen op deze terreinen in 1989 werden de velden gediëpploegd en werd deze weg verwijderd en de grachten erlangs gedempt. Ter hoogte van de oostelijke zijde van de werkzone komt er een hoek of kruising op deze weg voor. Op deze arm die verder loopt in zuidelijke richting werd een coupe gezet, aangezien dit de enige plaats was waar de kleizone over haar volledige breedte zichtbaar was. Hieruit kwamen de twee grachten met de weg ertussen duidelijk tevoorschijn. (Fig. 22) De grachten waren uitgegraven tot in het groen zand, wat de aanwezigheid hiervan tussen de klei verklaart.

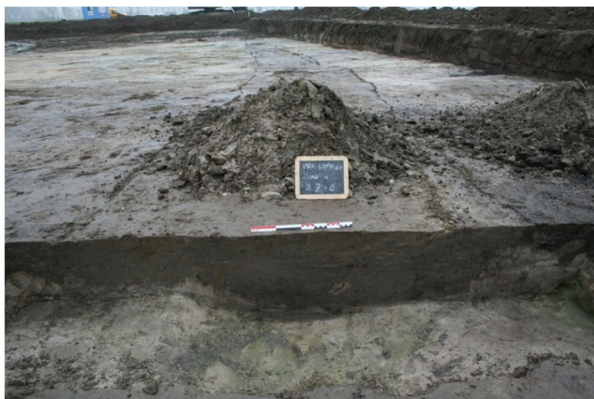
Fig. 23 en 24. Doorsnede op de oversnijding van greppels s6 en s7 (tekening op schaal 1/3)

In het zuiden van de werkzone bevinden zich twee oost-west verlopende greppeltjes, s6 en s7, die halverwege in oostelijke richting samenlopen en aan westelijke zijde, in het begin van de zone van de windmolen, afdraaien naar het noorden. Op de plaats waar beide greppels samenlopen werd een coupe uitgezet waaruit bleek dat de noordelijke greppel (s7) greppel s6 oversnijdt. (Fig 23 en 24)
